## - Polo Estrattivo "SECCHIA CASALGRANDE" SE020 - CAVA "FORNACE 1 AMPLIAMENTO SNAM"

### V.I.A. VALUTAZIONE DI IMPATTO AMBIENTALE STUDIO DI IMPATTO AMBIENTALE

RELAZIONE PAESAGGISTICA  
RENDER FOTOGRAFICO

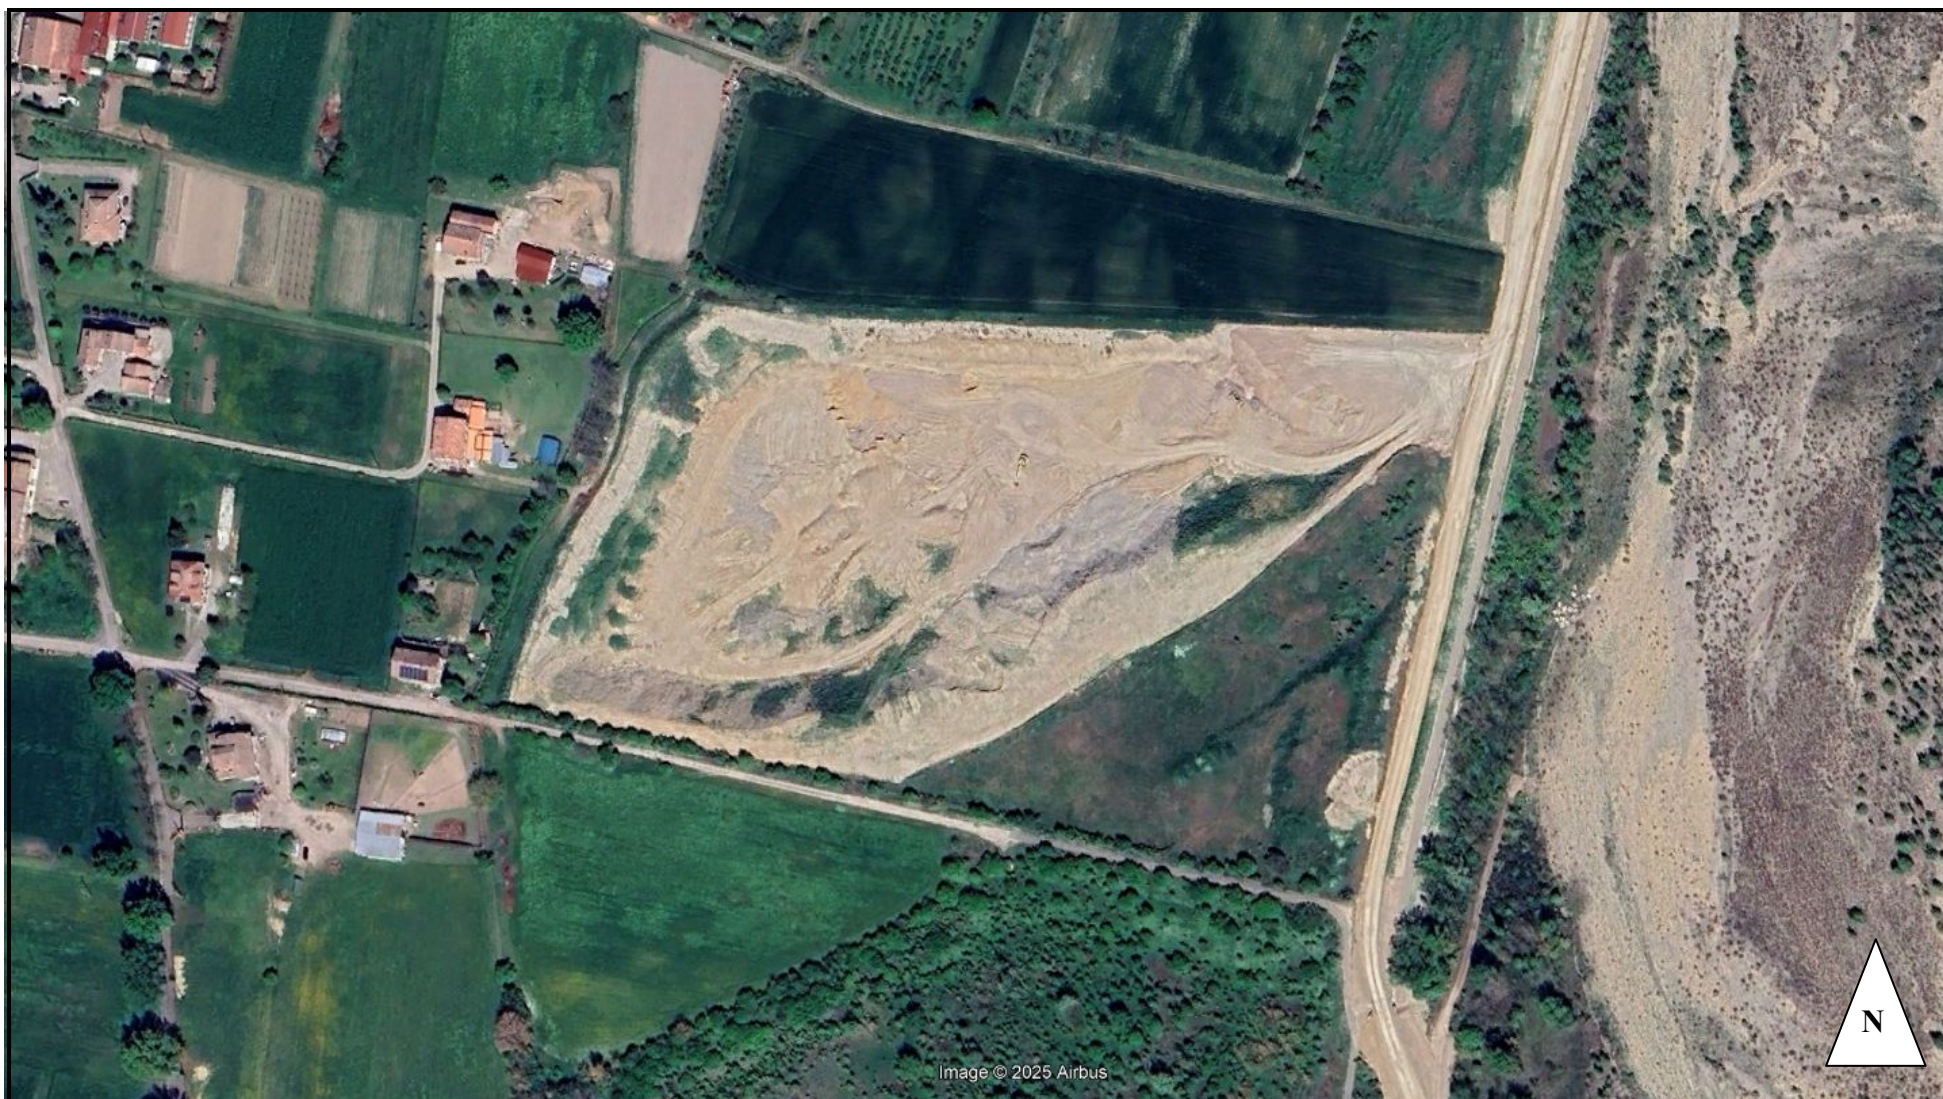
**📍 Ripresa orto fotogrammetrica del sito d'intervento: STATO DI FATTO DI RILIEVO AL 16/06/2025**

Si noti le aree oggetto di precedente attività estrattiva di cava Fornace 1 e l'area costituita dall'ampliamento "cava Fornace 1 Ampliamento SNAM" dotata ancora del terreno di copertura superficiale interessato parzialmente dall'accumulo di terre (ad oggi rivegetate spontaneamente). Sulla destra è visibile la pista camionabile perfluviale e, oltre questa, si sviluppa il percorso ciclopeditonale e le aree perfluviali.

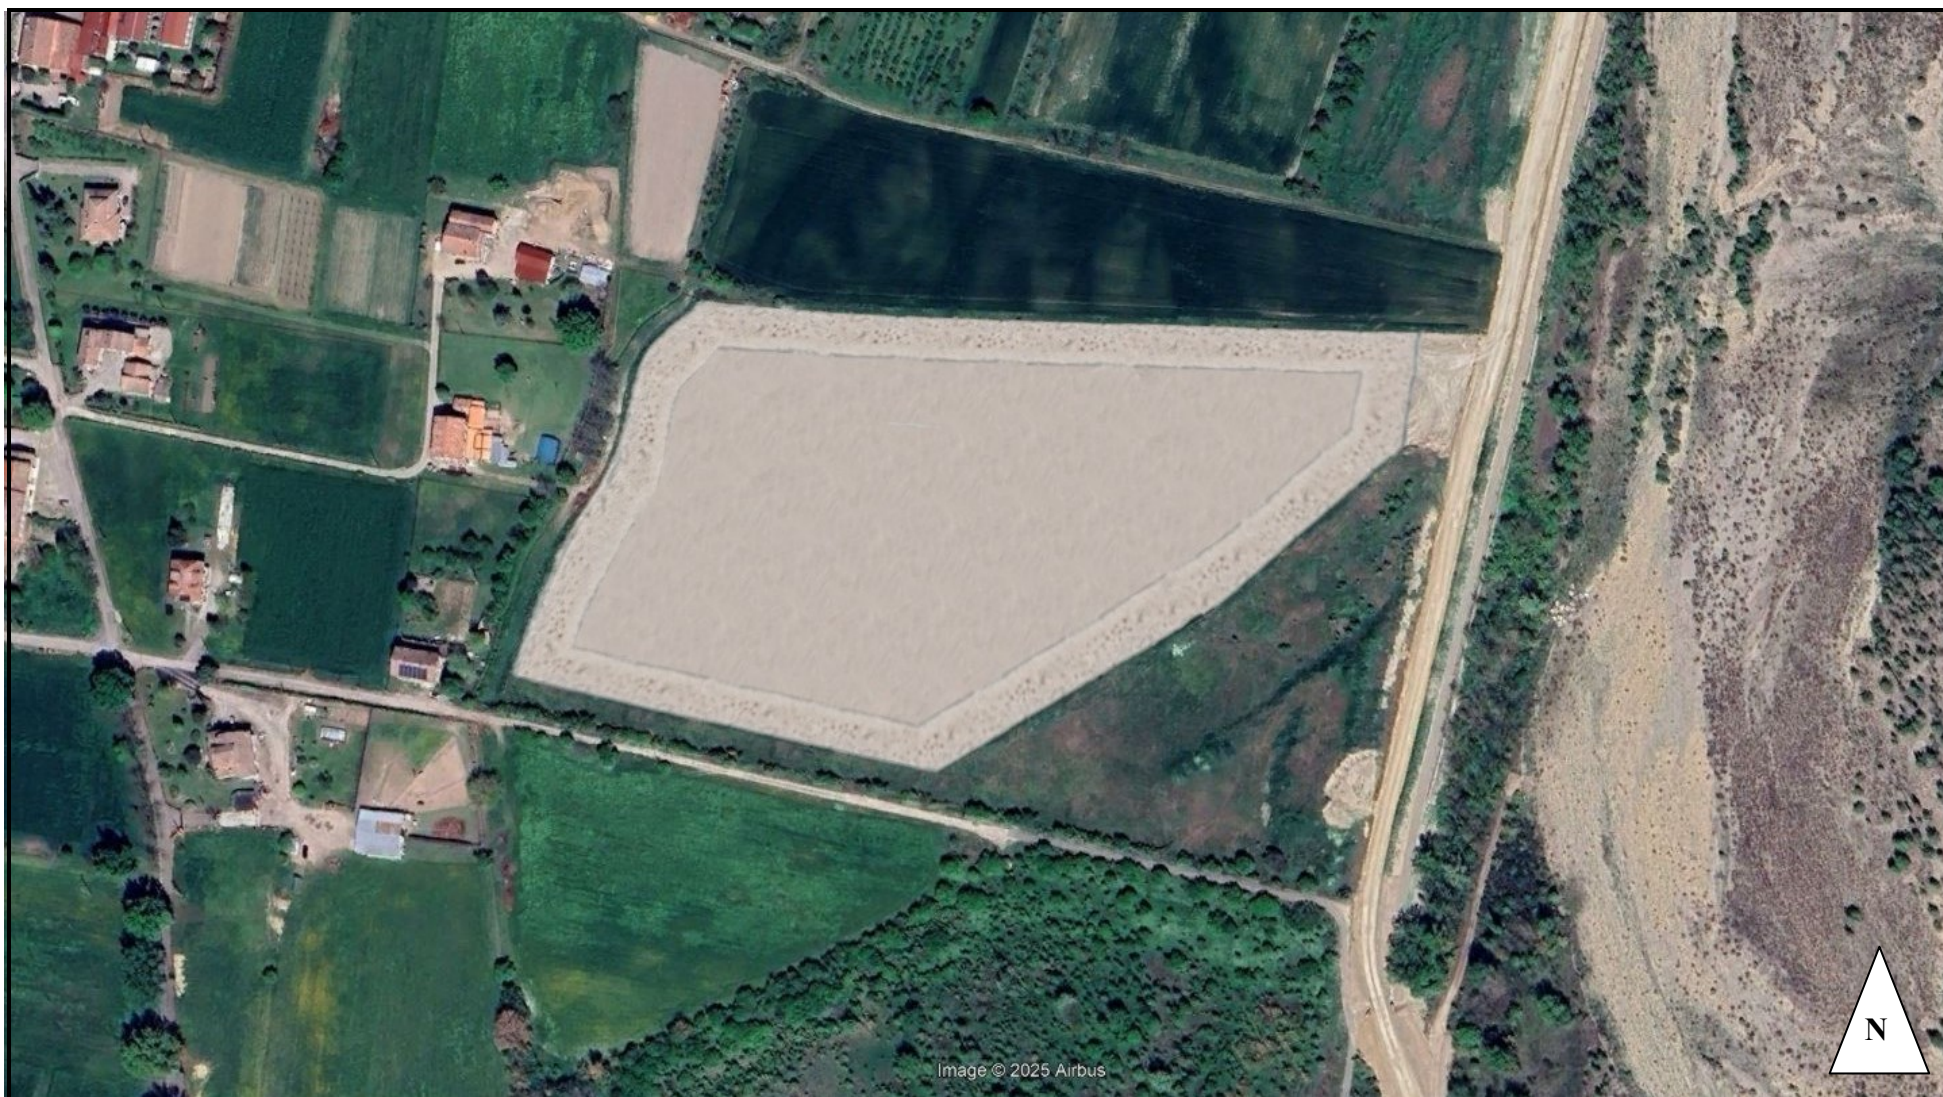
**Render orto fotogrammetrico del sito d'intervento: STATO DI FATTO AUTORIZZATO**

Lo stato di fatto Autorizzato rappresentato corrisponde al progetto di massimo scavo autorizzato della cava Fornace 1 da cui il progetto estrattivo di cava Fornace 1 Ampliamento SNAM ha inizio. A nord si rappresenta la scarpata mantenuta in caso di mancato sfondamento verso il settore adiacente.

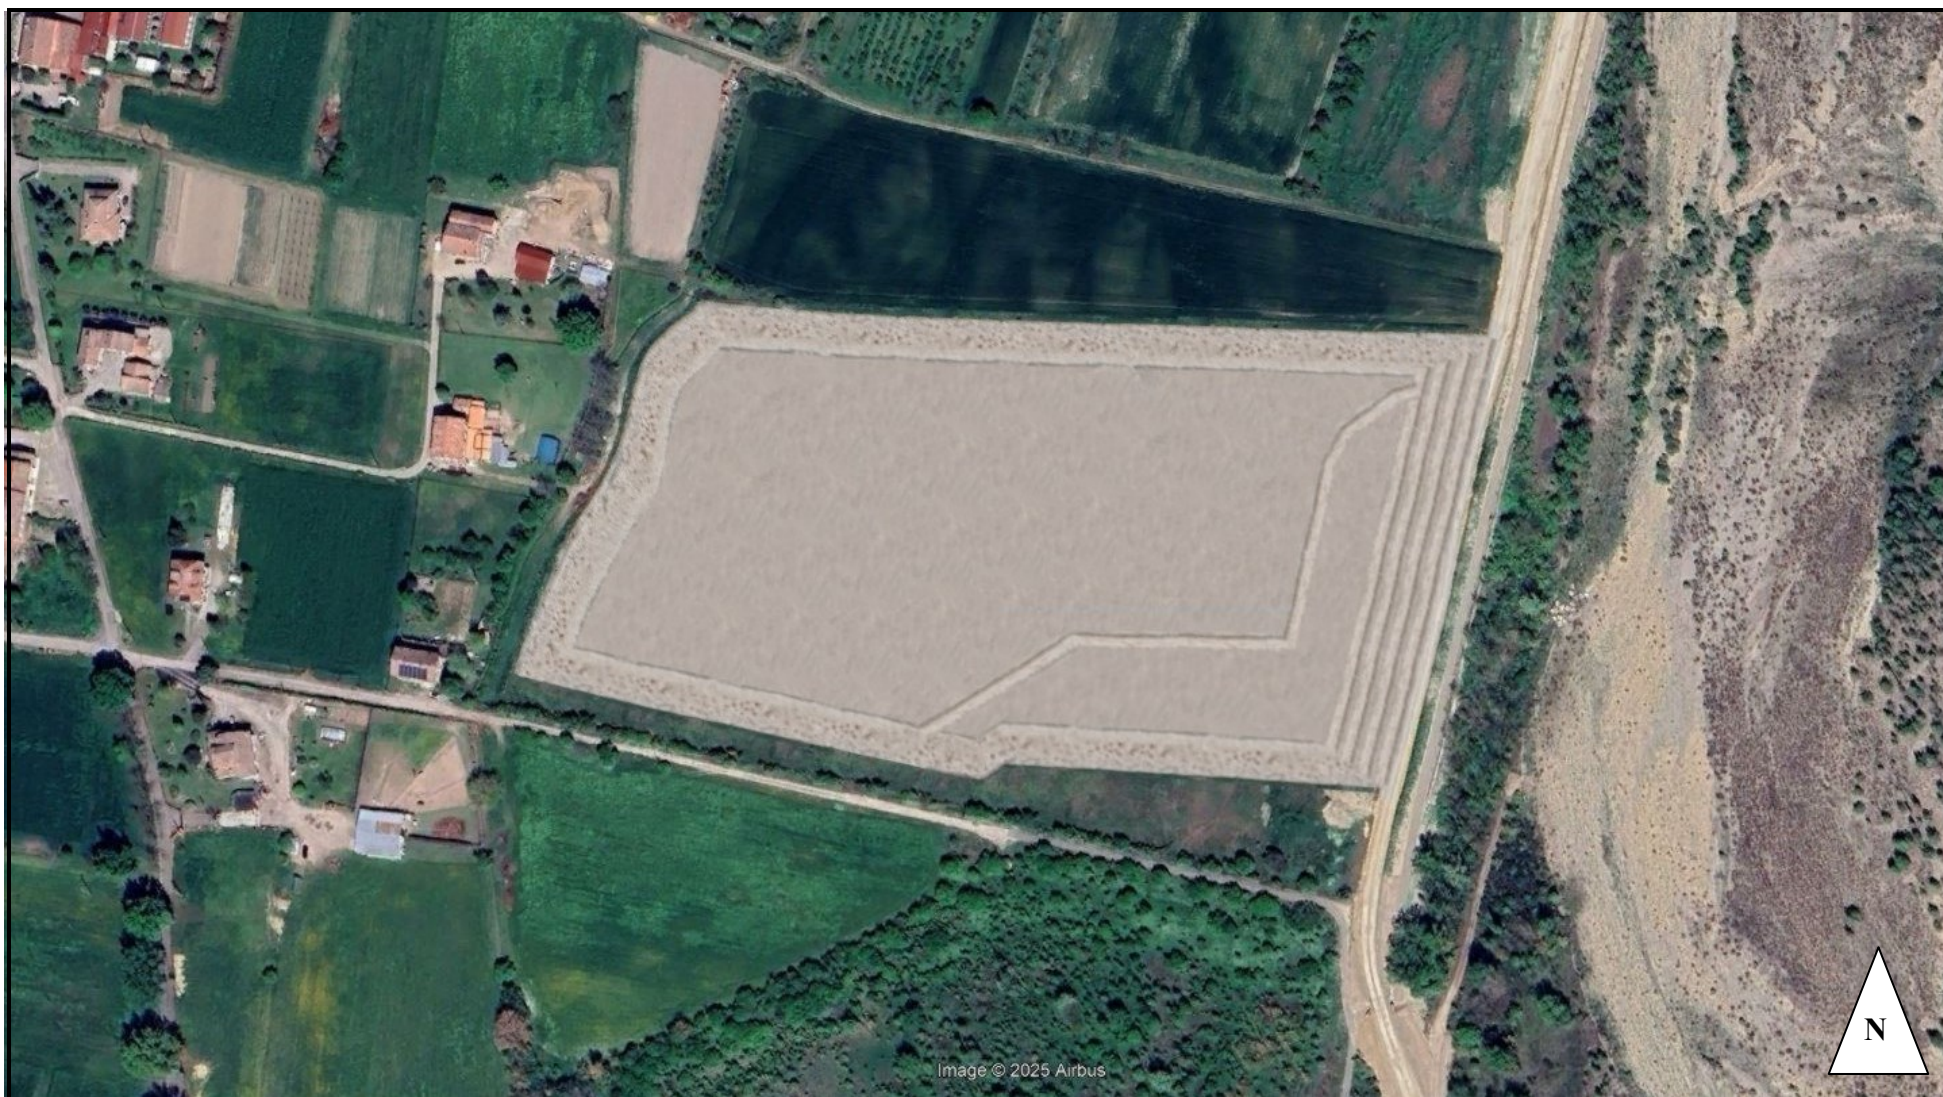
**Render orto fotogrammetrico del sito d'intervento: STATO DI PROGETTO MASSIMO SCAVO**

Morfologia di massimo scavo della cava Fornace 1 Ampliamento SNAM all'ottenimento di tutti gli avvicinamenti in deroga. A nord si rappresenta la scarpata mantenuta in caso di mancato sfondamento verso il settore adiacente.

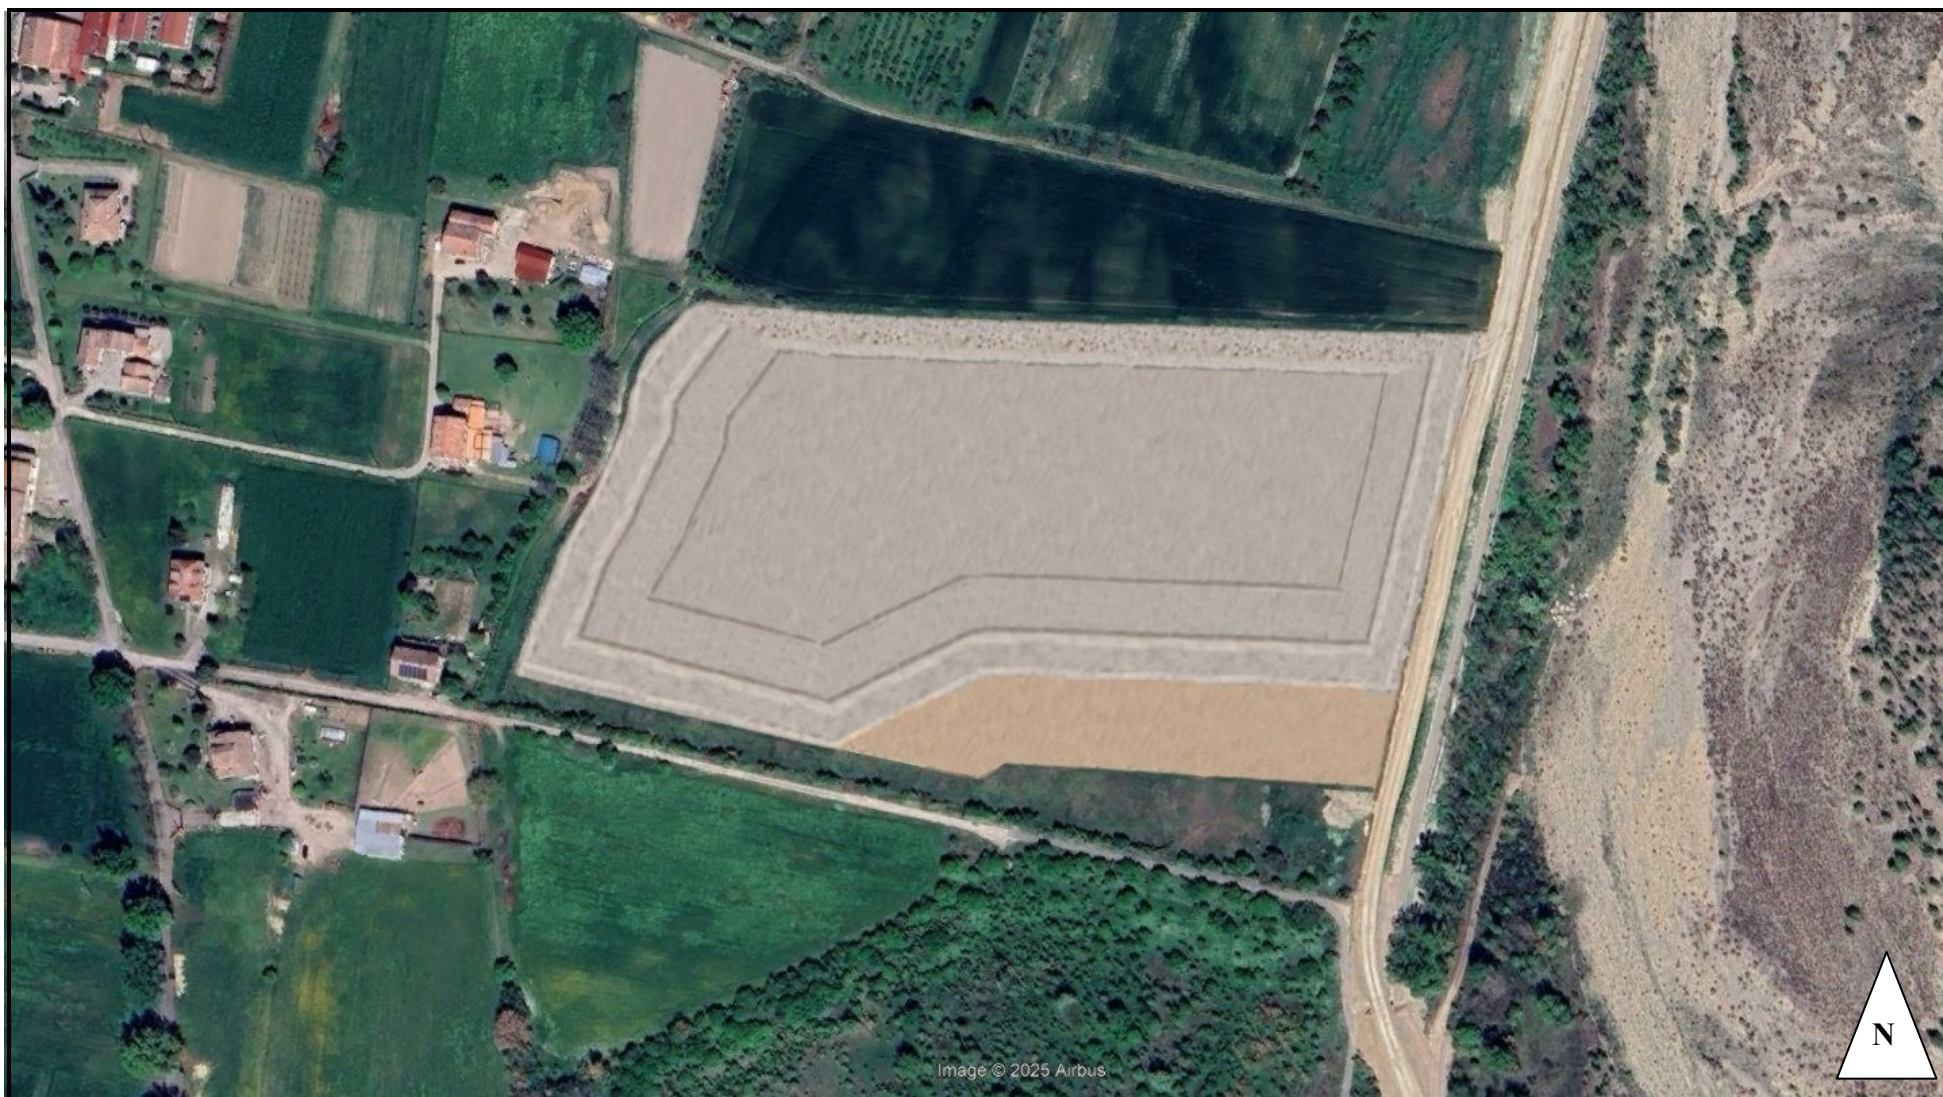
**Render orto fotogrammetrico del sito d'intervento: STATO DI PROGETTO SISTEMAZIONE MORFOLOGICA**

Sistemazione morfologica del vuoto estrattivo con le scapate definitive gradonate con pendenza 1/3 e stato di terreno a bassa permeabilità ( $sp=1.6m$ ) sino al raggiungimento della morfologia di rilascio prodromica alla futura realizzazione dei bacini irrigui. A sud e ad est tombamenti di porzioni di nuovo scavo alla quota del circostante piano campagna. A nord si rappresenta la scarpata mantenuta in caso di mancato sfondamento verso il settore adiacente.

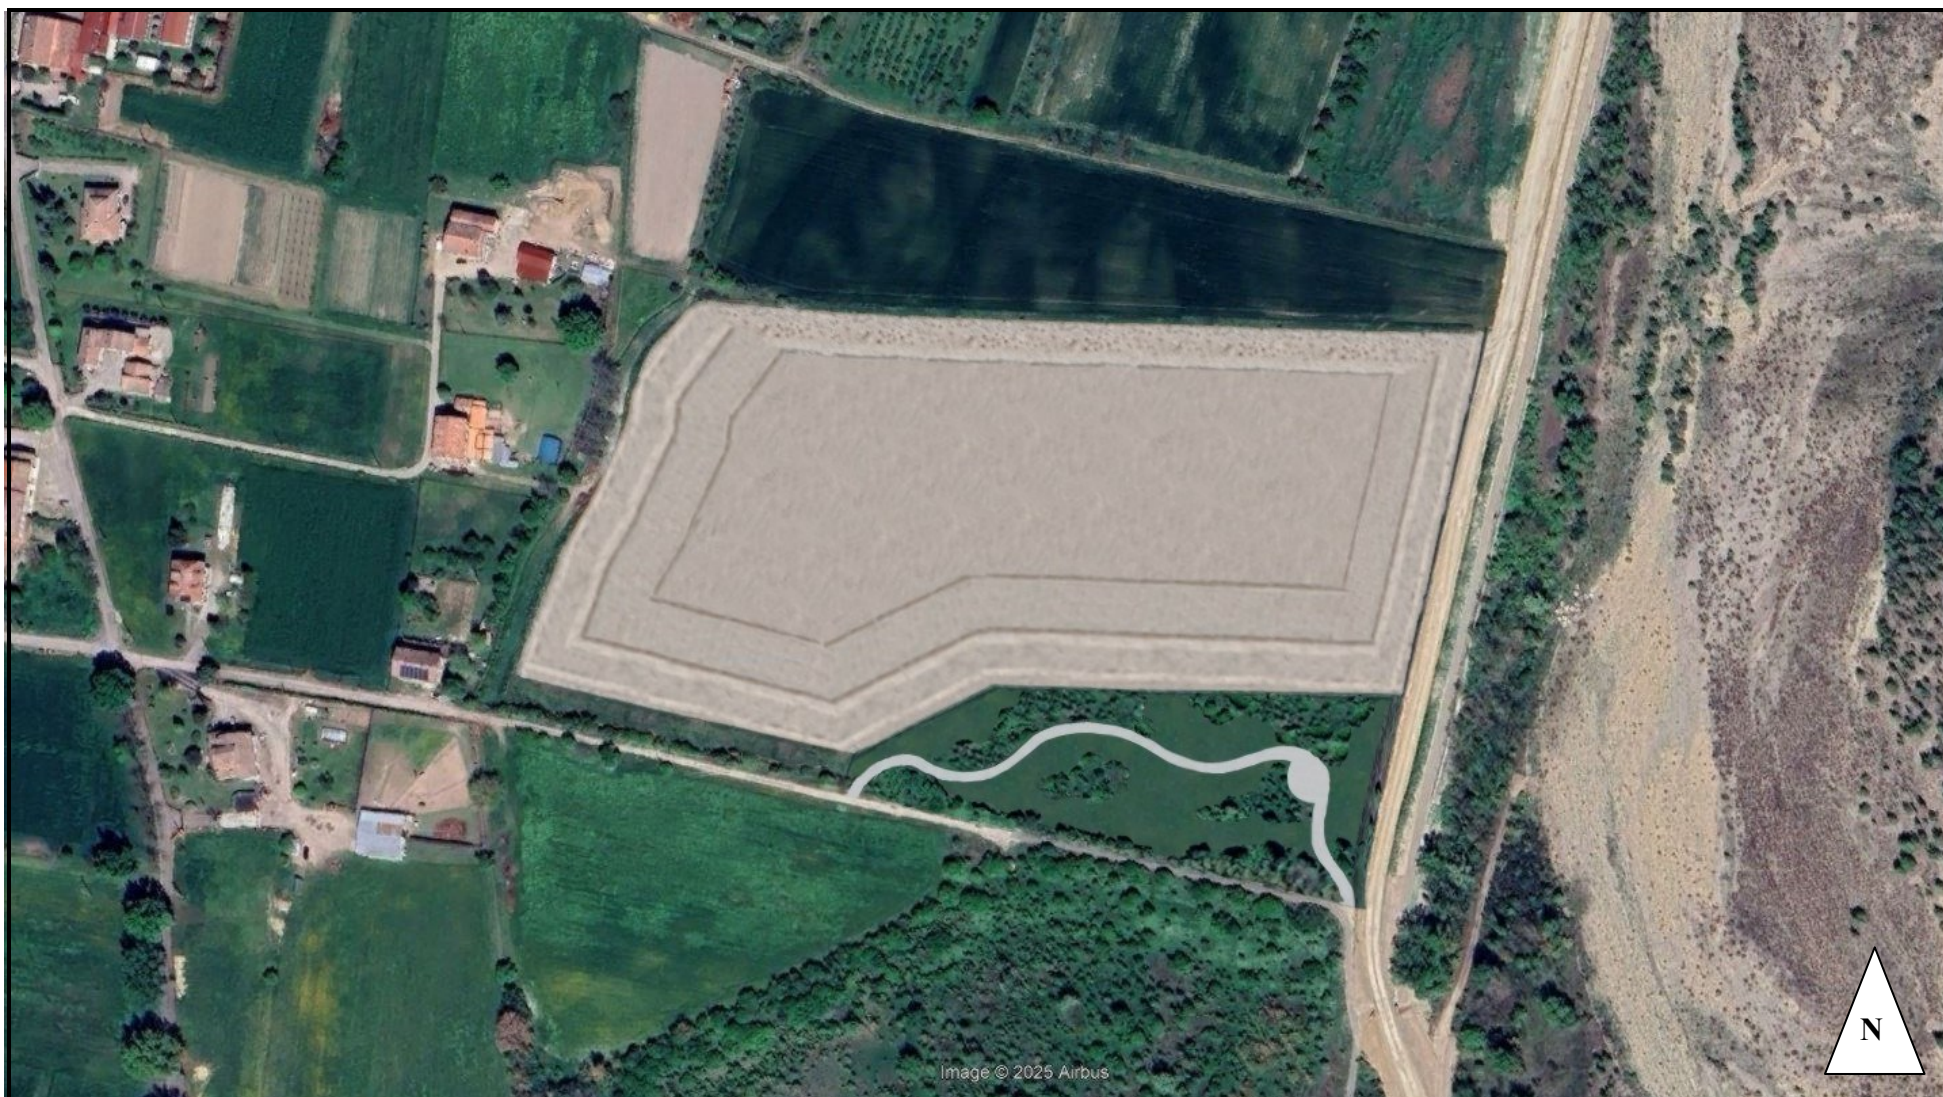
**Render orto fotogrammetrico del sito d'intervento: STATO DI PROGETTO SISTEMAZIONE VEGETAZIONALE**

Ripristino della porzione sud-est con copertura prativa, macchie arbustive e pista ciclopedonale di collegamento tra viottolo del Pino e la pista ciclabile del Secchia. Predisposizione di arginatura inverdita di mitigazione ad est e sistema di raccolta delle acque tramite fossi a nord e ovest. A nord si rappresenta la scarpata mantenuta in caso di mancato sfondamento verso il settore adiacente.
